# Monteringsanvisning

för säkerhetskedja på VOLVO Amazon

## Det har hänt - det kan hända Er

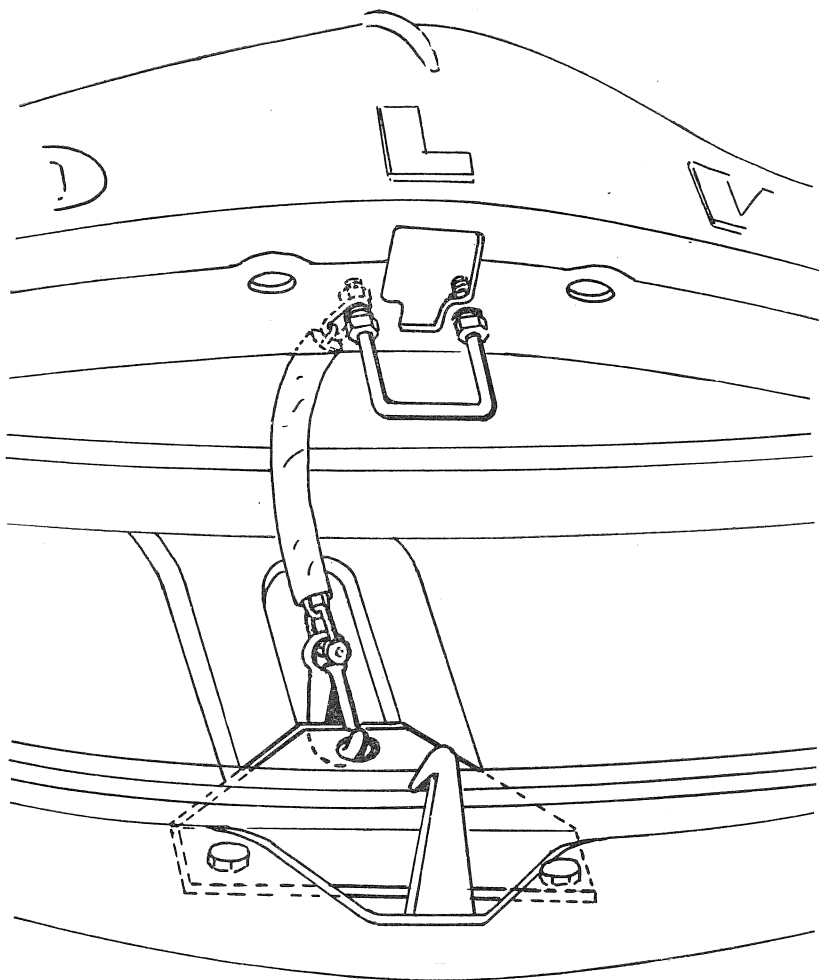
Kedjan fästes enligt bilden i huvkrampanns högra *inre* mutter, På vardera sidan av länken lägges en bricka. Plåten i vilken kedjan skall krokas monteras vid de två bakre fästskruvarna för huvlåset på så sätt att detaljen sticks under den invikta plåtflänsen i frontpartiet.

Vi ha därför tillverkat en extra säkerhetsanordning, en kedja med karbinhake som är mycket lätt att anbringa.

Vi sänder härmed en sådan säkerhetskedja, med anvisning hur den skall monteras och ber Er att i eget intresse göra detta omedelbart. Skulle Ni inte vilja montera den själv, kör till närmaste Volvo återförsäljare som monterar den gratis i Er bil.
